Ремонт трещин при помощи системы спиральных анкеров фирмы DESOL

Инноваций в деле сохранения
сооружений
Референции

системы спиральных анкеров

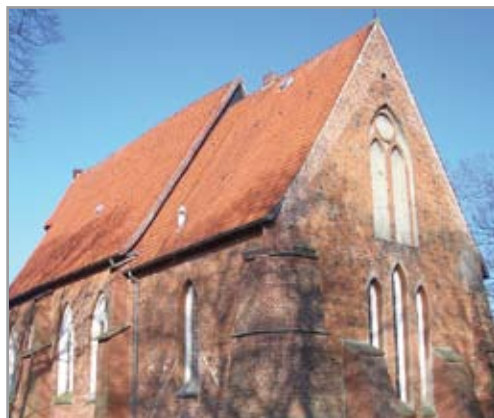
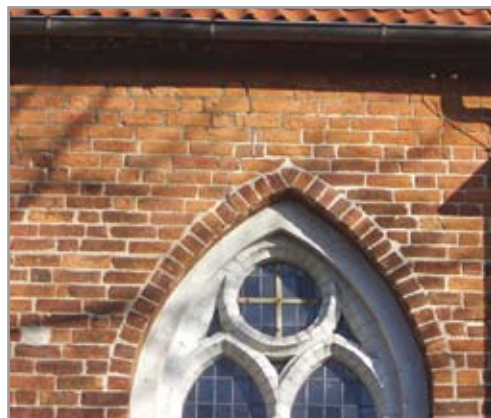
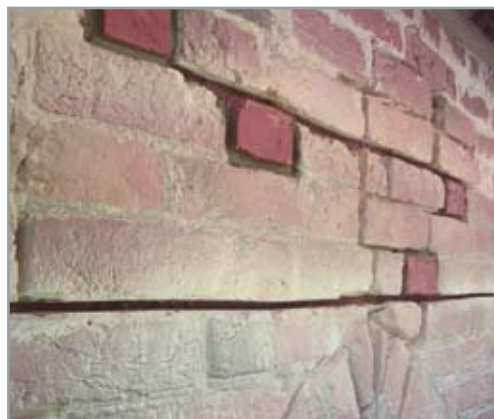
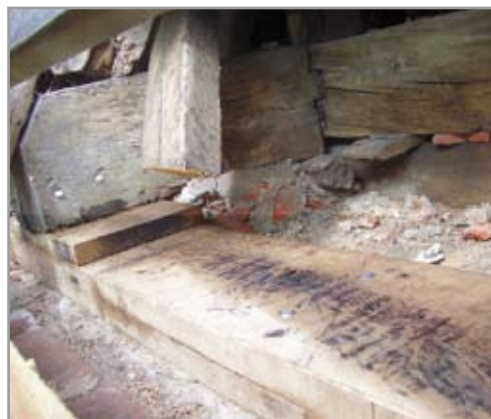
Готические арки над окнами вместе с кладкой имеют сильную тенденцию к разрыву. К тому же деревянные стропила церкви Хайлигенроде разрушены настолько, что сдвиг из стропил не мог восприниматься.

Спиральные анкеры DESOI выбраны потому, что наряду с хорошим «схватыванием» с кладкой они имеют согласованную эластичность, которая препятствует возникновению новых трещин рядом с анкером.

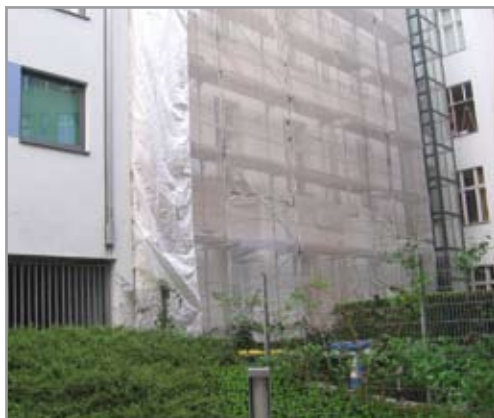
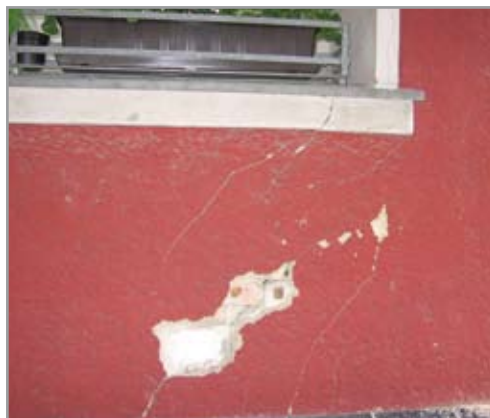
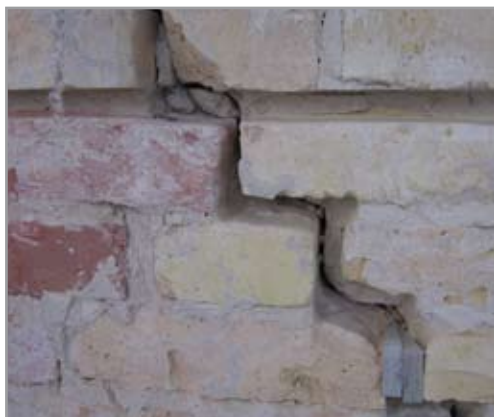
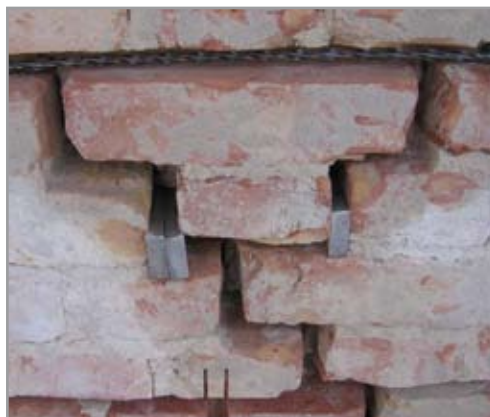
Из-за выемки грунта строительного котлована для строительства отеля и, в частности, подземного гаража возникли сильные изменения строительного грунта. Они вызвали изменение сброса подъемных сил существующего здания. На различных уровнях жилого дома возникли трещины. Эти трещины сплошь пронизали существующую структуру кладки. Эти нарушения структуры кладки следовало устранить путем установки спиральных анкеров и снова укрепить кладку.

Определение причин возникновения трещин и картирование всех возможных трещин и их характера расположения. Определение внешней и внутренней структуры кладки в области трещин путем обследования состояния сооружения. Ремонт трещин кладки, обусловленных конструкцией, при помощи системы спиральных анкеров DESOI.

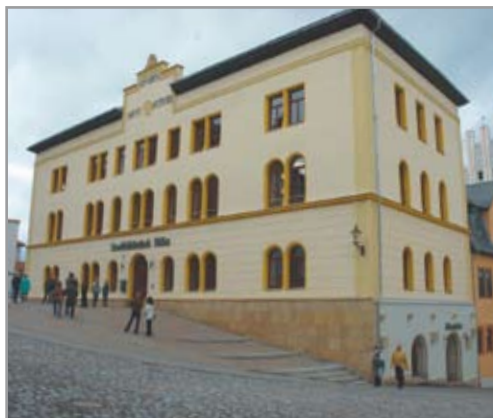
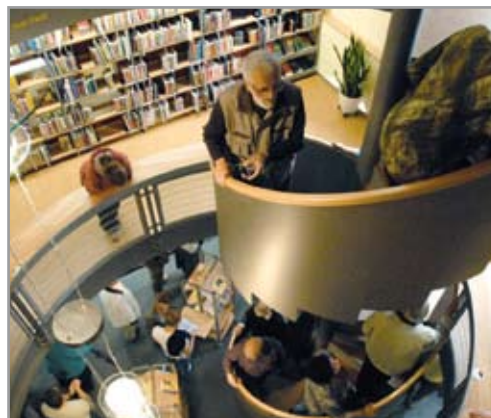
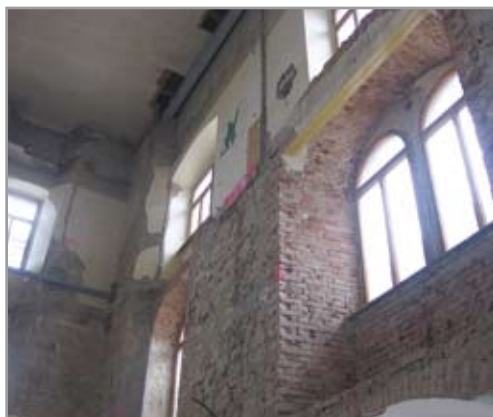
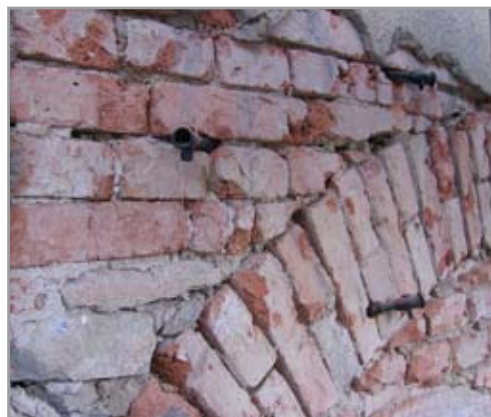
Здание, находящееся под охраной государства, следовало перестроить под городскую библиотеку. С этим были связаны значительные вмешательства в статику: удаление потолков, полная выбивка стержней, а также заметное увеличение и перенос нагрузок. В кладке уже перед проектированием и проведением строительных мероприятий имелись заметные трещины.

Определение внешней и внутренней структуры кладки в области трещин путем обследования состояния сооружения. Ремонт трещин кладки, обусловленных конструкцией, при помощи системы спиральных анкеров DESOI путем иглопрокалывания.

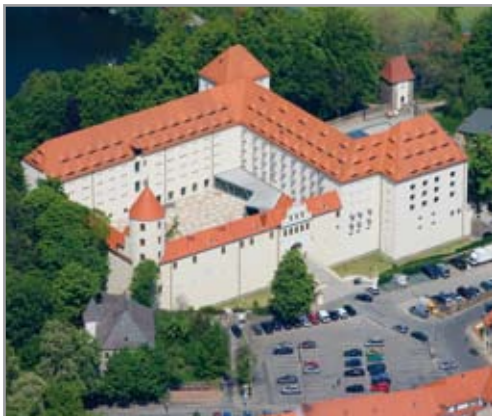
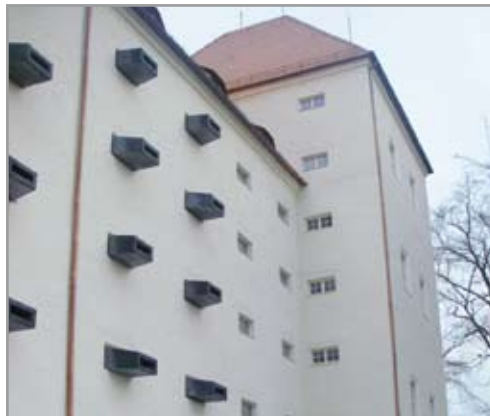
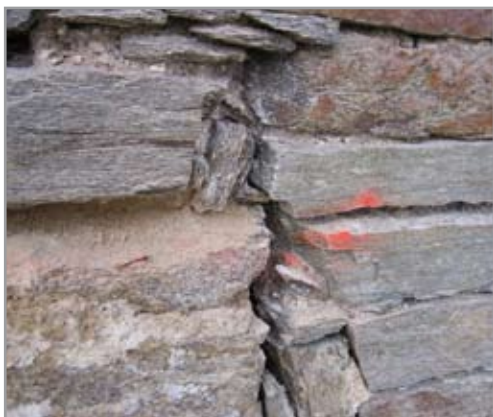
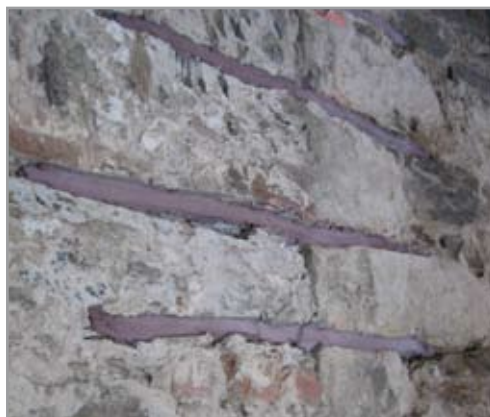
Неправильно выполненная кладка из фрайбургского гнейса имела большие трещины. Влияния окружающей среды, многочисленные перестройки и изменения целей использования были связаны с перегруппировкой нагрузок и привели к нарушениям в структуре кладки.

Определение причин возникновения трещин и картирование всевозможных трещин и их характера расположения. Определение внешней и внутренней структуры кладки в области трещин путем обследования состояния сооружения. Ремонт трещин кладки, обусловленных конструкцией, при помощи системы спиральных анкеров DESOI путем иглопрокалывания.

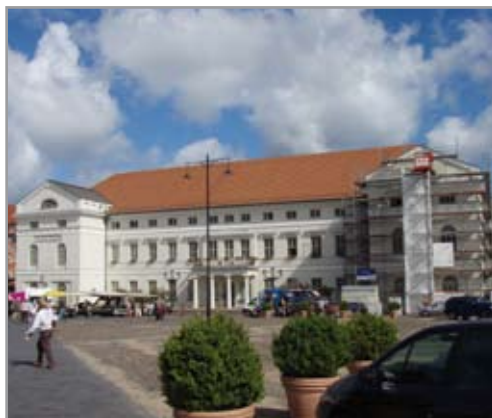
Ратуша ганзейского города Висмар во время выполнения ремонтных работ

Ремонтные работы были сознательно перенесены застройщиком на зимнее полугодие. В результате этого трещины раскрылись больше, чем летом. Чем ниже температуры в стене, тем меньше растягивающие нагрузки в спиральном анкере. Спиральные анкеры проходят через многие трещины длиной до 7 м. Места стыка смещены относительно друг друга.

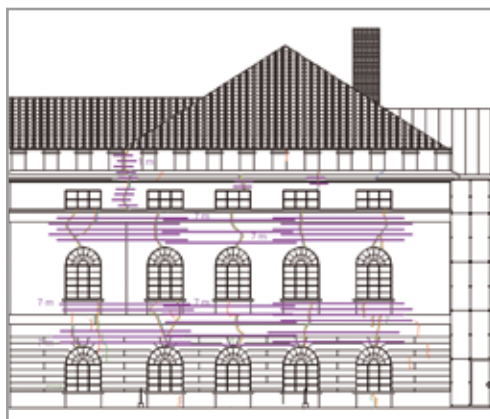
Вид восточного фасада со спиральными анкерами

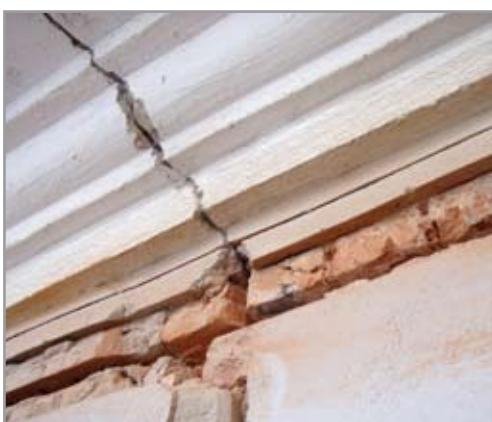
Ряд прорезей в кладке

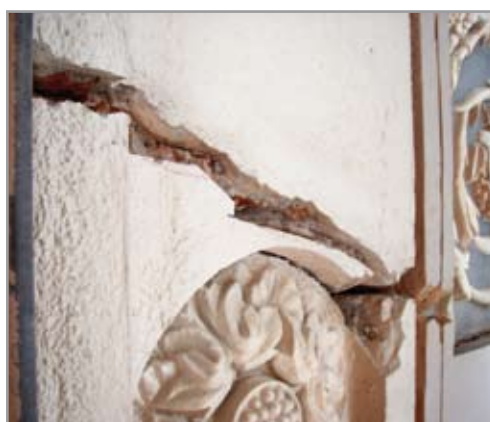
Трещина на штукатурке орнаментов

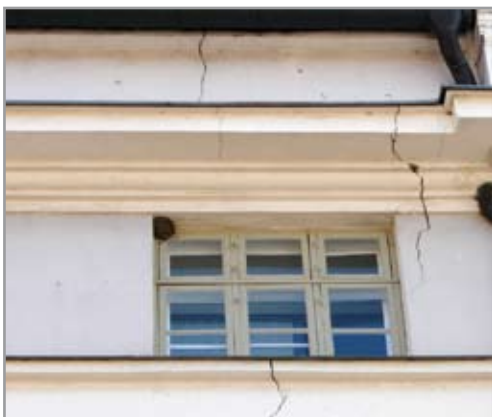
Широко раскрытые трещины на фасаде

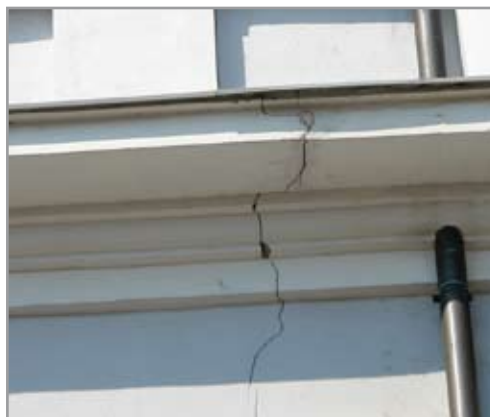
Трещина на фасаде

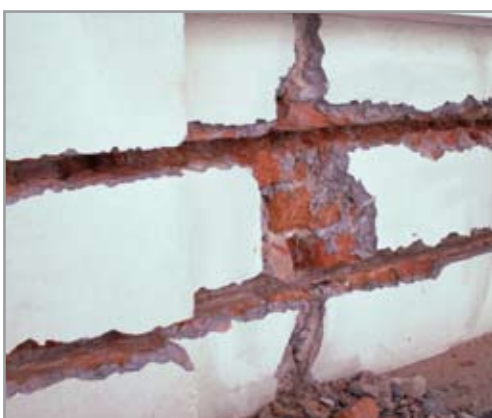
Ряд прорезей в кладке

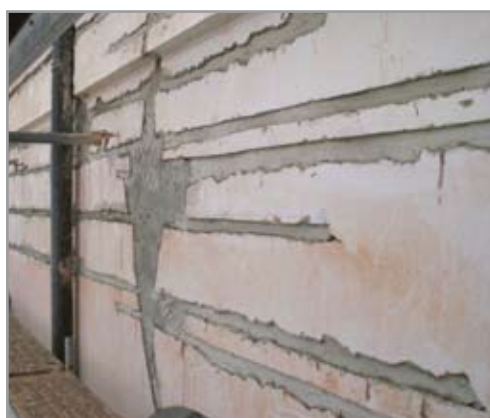
Проложенные спиральные анкера

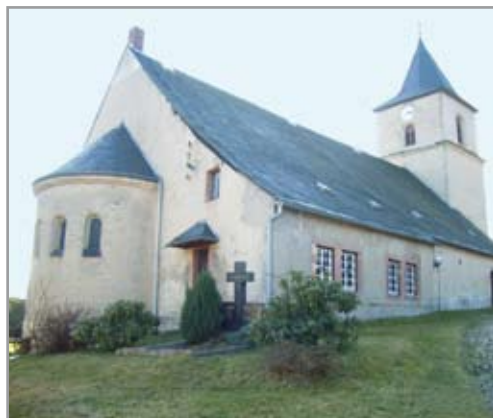
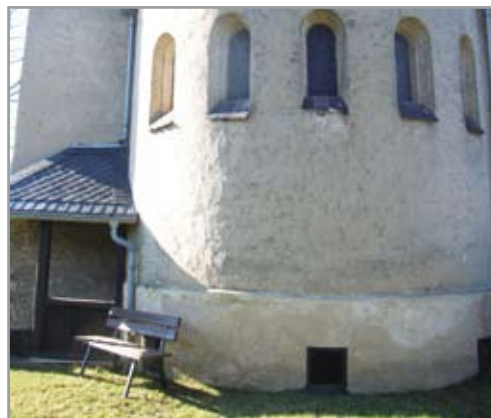
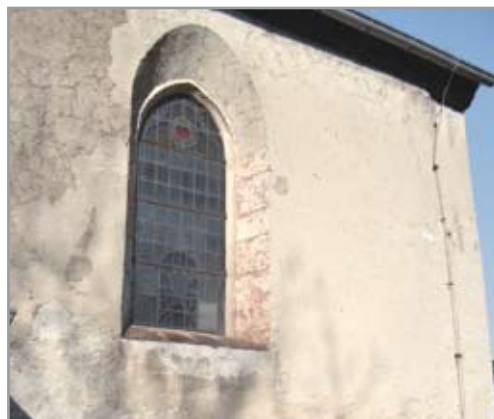
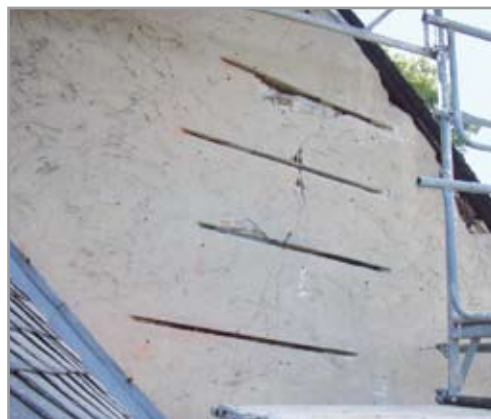
В неправильно выполненной кладки из натурального камня образовались трещины. Бывшее отопление, находящееся под приделом, в результате сильного тепловыделения привело к высыханию прилегающее земной поверхности. Неравномерная осадка, вызванная высыханием, привела к повреждениям.

После определения возможных внутренних и наружных трещин была проведена их стабилизация с использованием системы спиральных анкеров DESOL.

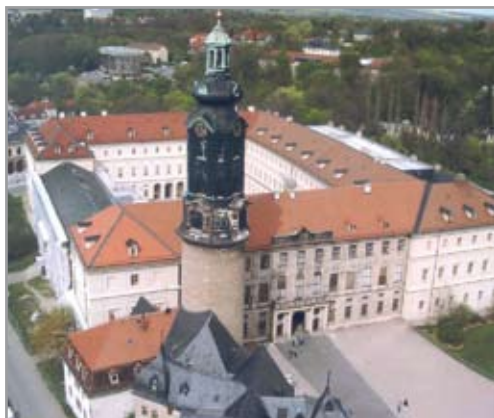
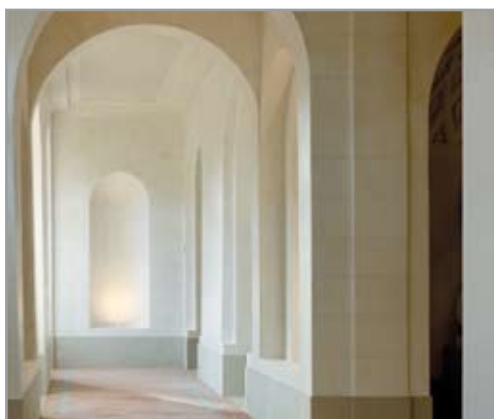
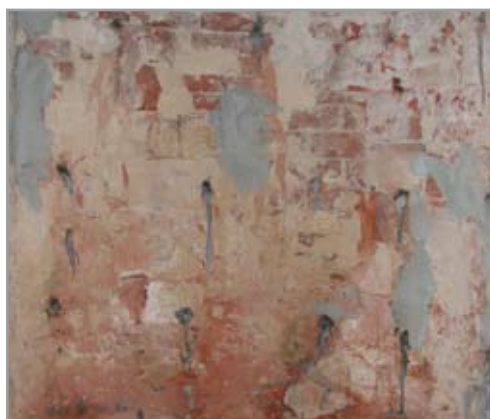
Съем и создание сводов большой площади между дополнительно введенной кирпичной кладкой и кладкой из известняка в нишах стены лестничного пролета Гентца.

Привязка сводов стен из кирпичной кладки к кладке из натурального камня при использовании системы спиральных анкеров DESOI.

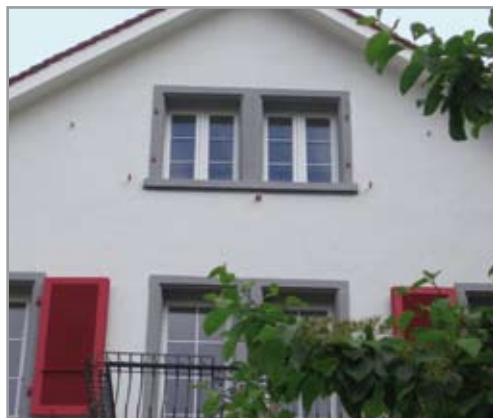
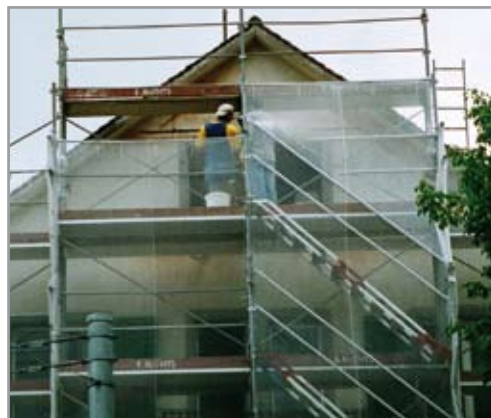
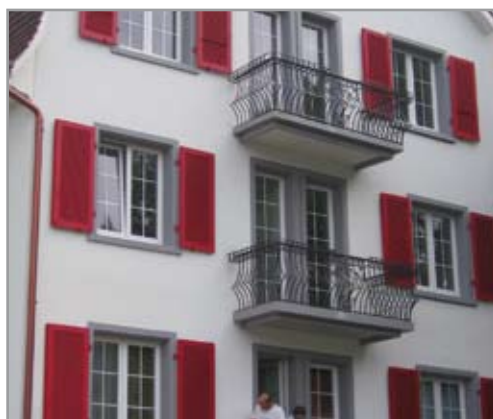
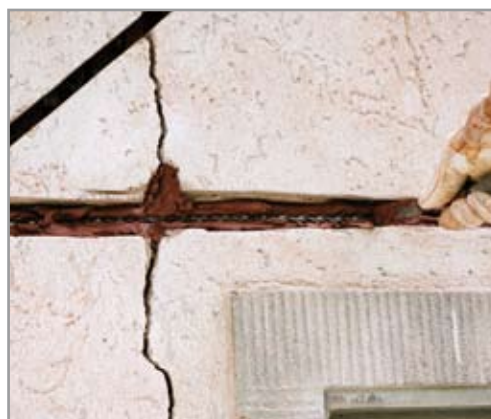
Верхний этаж жилого дома имел большие трещины. Повреждения структуры кладки следовало устранить путем установки спиральных анкеров и снова укрепить кладку.

Определение причин возникновения трещин и картирование всех возможных трещин и их характера расположения. Определение внешней и внутренней структуры кладки в области трещин путем обследования состояния сооружения. Ремонт трещин кладки, обусловленных конструкцией, при помощи системы спиральных анкеров DESOI.

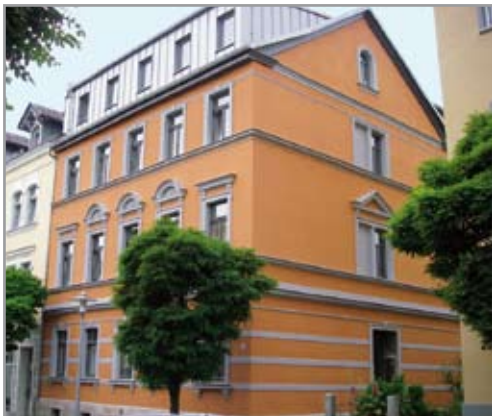
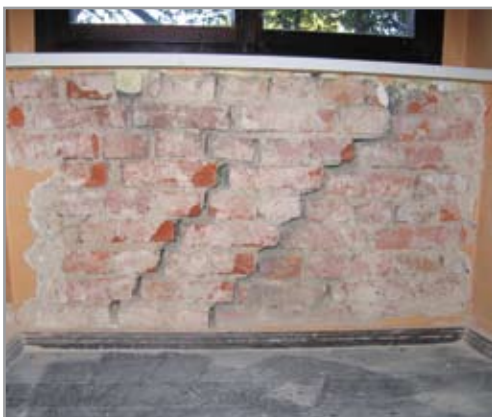
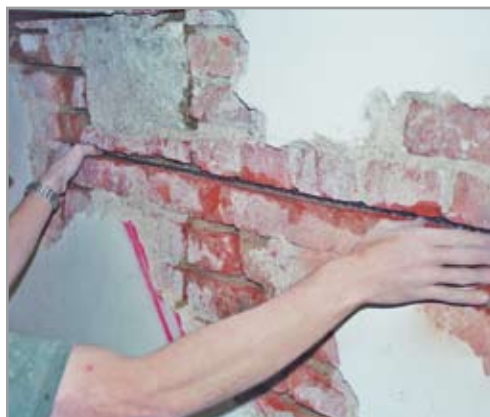
Из-за массивных сотрясений вследствие бомбовых ударов во время 2-й мировой войны в кладке ограждающих стен образовались сильные трещины и повреждения структуры.

Ремонт трещин кладки, обусловленных конструкцией, при помощи системы спиральных анкеров DESOI как дополнение к зажимному анкерному креплению, необходимому для статике.

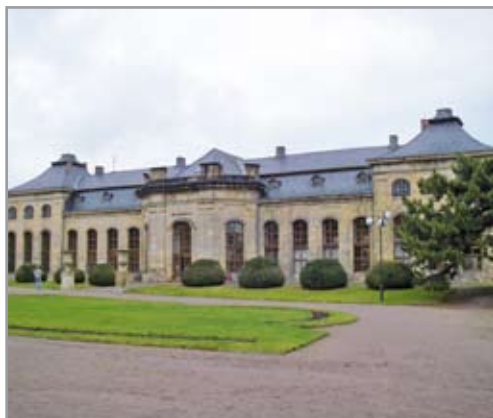
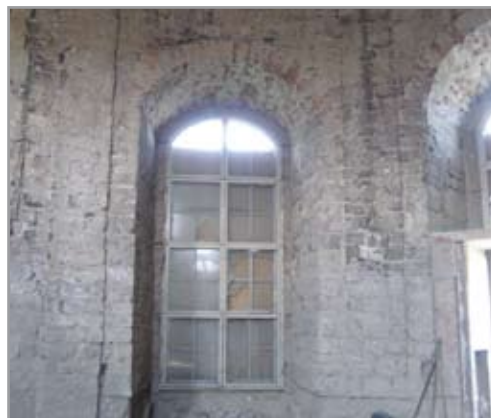
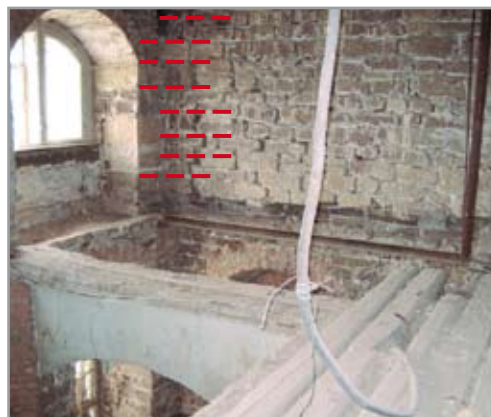
Многослойная кладка из песчаника Леттенкойпера и Зеебергера имеет сильные трещины в области арочных сводов и внутренних стен, привязанных к ограждающей кладке. Прошлые перестройки были связаны с перемещением нагрузок и привели к повреждениям в структуре кладки.

Ремонт трещин кладки, обусловленных конструкцией, при помощи системы спиральных анкеров DESOI.
